現場で見るアメリカカンザイシロアリの特徴

ブラザー興業 株式会社 原 島 光 央

今回は夏に施工したアメリカカンザイシロアリ防除の現場をご紹介します。
とある施設での防除でしたが、アメリカカンザイシロアリの特徴がよくでていました。

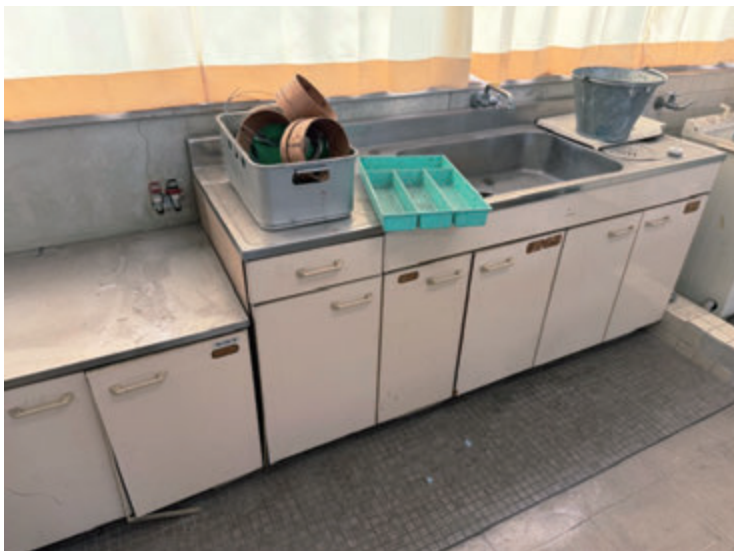
4階建て鉄筋コンクリート施設の2階と3階の離れた場所で被害がありました。羽アリが飛来した場所に木があれば直接侵入し、複数のコロニーを形成してしまう厄介さがでています。
2階の被害場所は、普段使用していない部屋の流し台でした。

夏の日差しが照り付ける暑い部屋で、流し台ではありますが使用しておらず、水気はありません。
コンクリート造りのため木材は流し内部のみです。

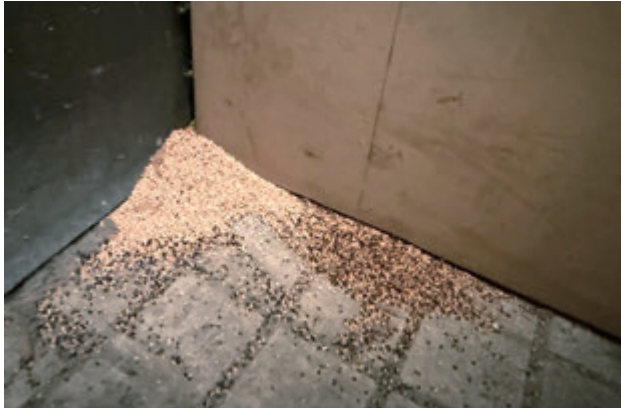
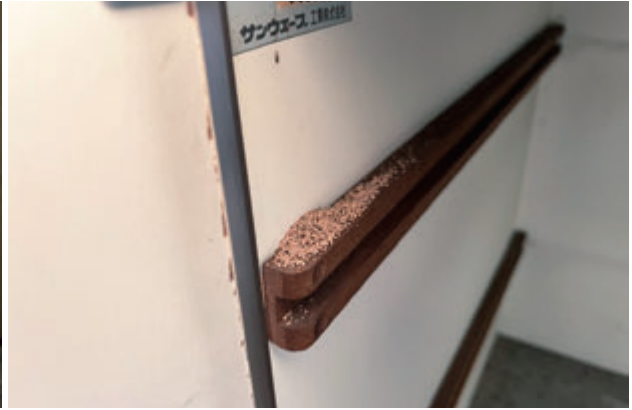
疑心暗鬼でしたが、周辺には特徴的なアメリカカンザイシロアリの糞が多数確認されました。
ちなみに食べた木材の色によって糞の色も濃淡があります。
引き出しの中にも糞が溜まっていました。

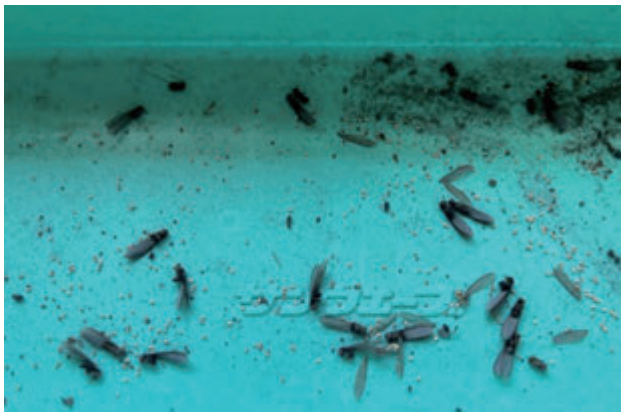
大量の糞を確認しても部屋の暑さと水気の無さから、これらは過去の糞で現在もアメリカカンザイシロアリが生息しているとは思えませんでした。
引き出しを開けるとやはり確認できたのは羽アリの死骸のみでした。

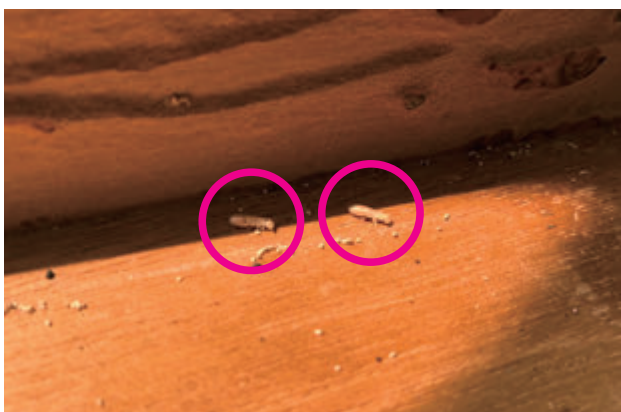
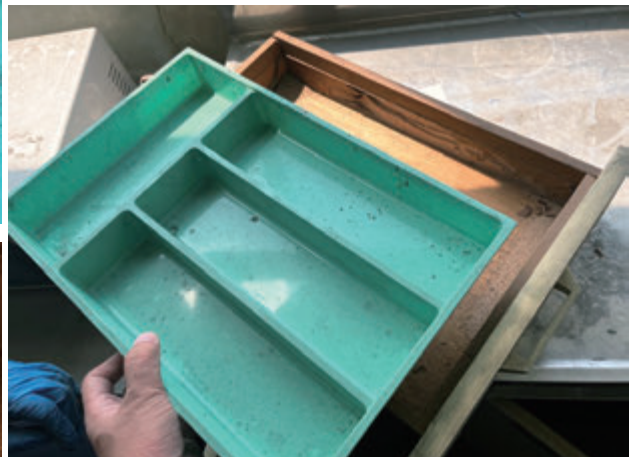
しかしながら特徴①の通り、木材のわずかな水分で生息可能でした。
引き出しのプラスチック蓋を外してみると…

働きアリが元気に働いていました！
本当に乾燥した木材で活発に生息できることに驚きました。

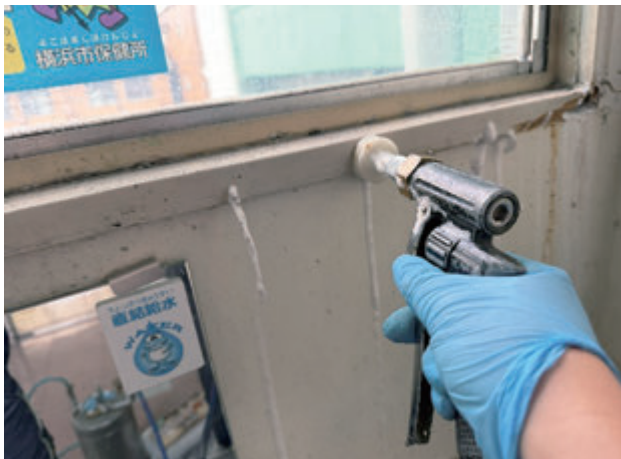
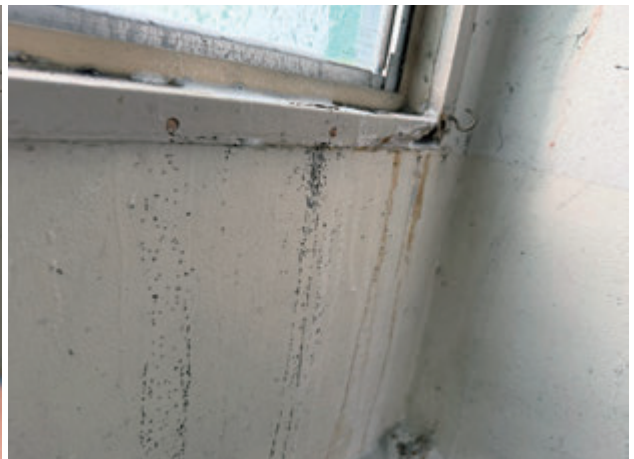
次は3階です。被害箇所は唯一の木部である窓枠でした。
先ほどの流し台よりさらに木部は少なく、まさにピンポイントでの加害です。
特徴③の通り、蟻道を必要とせず、羽アリが飛来した場所に木があれば直接侵入できる厄介な生態です。
等間隔で穿孔処理し薬剤を注入すると、木材内部の孔道から薬剤とともに糞が噴き出てきました。
