ネズミ侵入ルートは何処だ!?

株式会社 ビートシステム 井上 貞雄

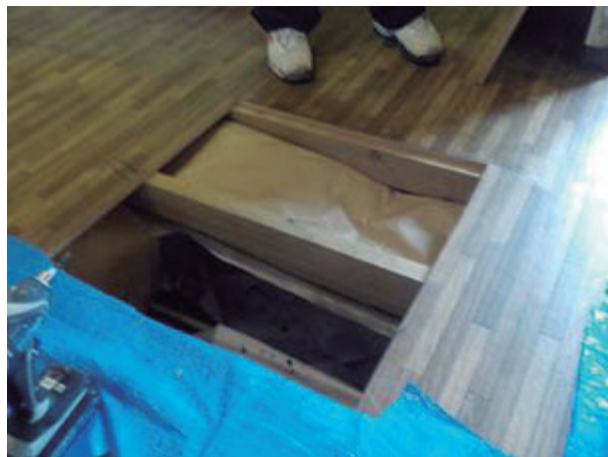
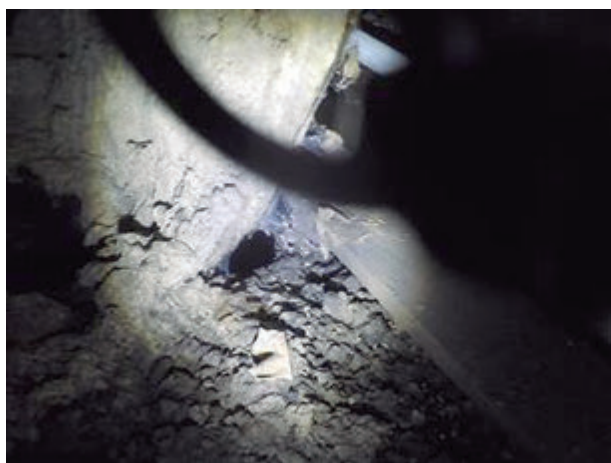
最初の違和感はベタ基礎の感触から急に土壌の感覚に変わったことでした。周囲の地面を見渡すと、風呂場の周囲についてのみ、ベタ基礎の範囲が不自然に途切れており、土壌が剥き出しになっていました。そして、ネズミが地中から侵入していたと思われる穴も複数発見できました。

この配水管の繋がっている先は浴室でした。通常であれば、配水管同士が繋がれているのですが、この状態では風呂場で流した水が全て床下にダイレクトに排出されます。水の力は凄いもので、僅かな水量でも、石を削っていくとは聞いていましたが、大量ならば、その破壊力も別物でしょう。もともとはベタ基礎だった床面が削られて土壌剥き出しになったのはこれが原因だったのか、と認識させられました。この状況が、竣工当時からか、ユニットバス入れ替えの時代か時期は不明ですが、配管の繋ぎ忘れか、手抜き工事のどちらかが主因だったのではないかと思います。

ほどなく、入居者が入る予定だったので、継続しての床下ネズミ対策作業は出来なかったものの、配管の簡易的な接続処置と穴埋めを引き継いで当日は作業完了としています。また、周囲については少し離れた陥没箇所についてもケアするようにし、その後、状況は沈静化しています。

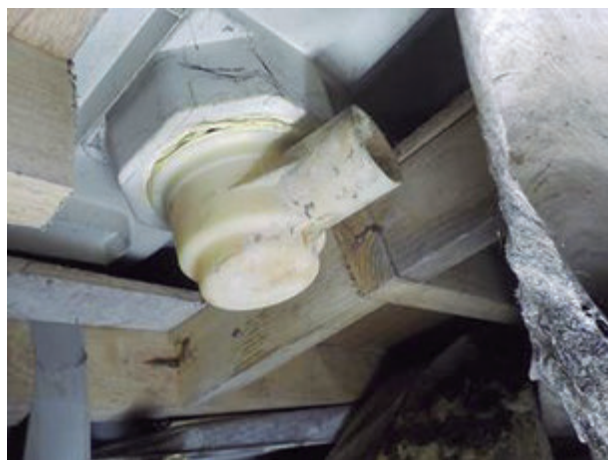
しかしながら、増築部分ならまだしも、同時期にベタ基礎で作られたアパートにおいて、部分的に土壌が剥き出しになっているイメージは全くありませんでした。何故？と思いながら上を見上げると…、

!!!!
