「ムササビ」 についての施工報告

有限会社 関東消毒 田 中 孝 明

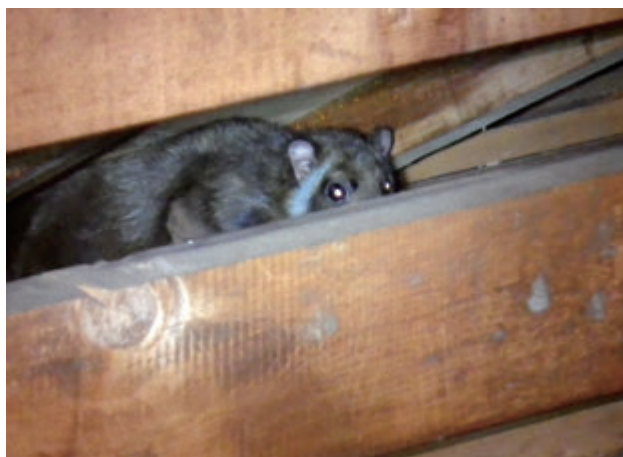
写真1

3月の調査時に2階天井裏に入り、状況確認。※写真1のムササビ成獣1頭を確認しました。ムササビは動じず、全く動かない状況。その間に侵入口を確認。あまりに大きく、また、屋根上破風前の瓦屋根の勾配がきつく、外からの搜索を断念。2階天井裏を徹底的に確認しましたが、決定打に欠ける箇所ばかりでした。

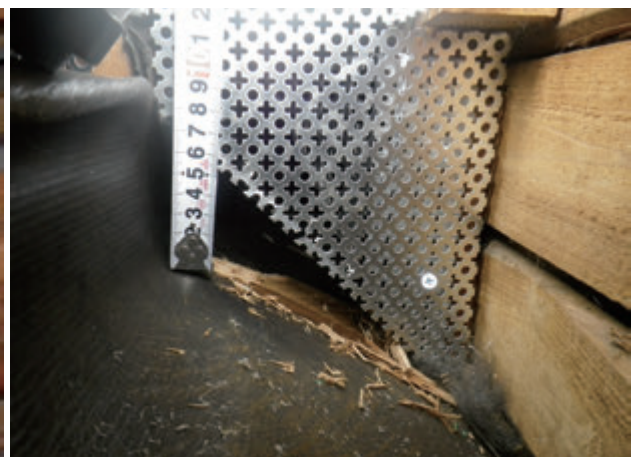
写真2

そこで、やや強引ですが、追い出しスプレーにて追い出しを行い、追いかけて侵入箇所を見つけるといふ荒療治を決行。これが見事にハマリ、※写真2の、他業者が閉じたパンチングメタルの下を潜って逃げたことを確認しました。写真の通り、ムササビは6cm程度の高さでも侵入可能で、想像よりも低い高さで出入りできることがわかりました。

当該家屋の2階には破風が3箇所あり、それぞれの破風尻3箇所左右の計6箇所を、天井裏からパンチングメタルにて閉口強化し、閉口完了。

- ①施主が聞いた「ガリガリ」音は、げっ歯類の為、ネズミと同じく歯を研いでいるものと思われます。削り痕の木材は大きく、※写真3のような形状・大きさでした。
- ②侵入口は写真2で示した通り、ハクビシン・アライグマよりも小さい口径で侵入可能なので、今回のような強引な捜索方法以外だと苦戦するかもしれません。また、そ族のように侵入可能箇所を削って拡大して侵入することも可能かと考えられます。尚、逃げ足はリスのように素早かったです。
- ③天井裏に敷き詰めてある断熱材の一部が引っ掻き回されておりました。出産・子育ての準備か、以前の出産時のものかもしれません。また、探したのですが、なぜか糞の確認はできませんでした。
